## ИНФОРМАЦИОННЫЙ БЮЛЛЕТЕНЬ

**Тема:** Затрудненное переключение передач с 5-й на 4-ю, с 5-й на 3-ю, с передачи заднего хода на 1-ю.

**Модель:** «CHERY» QQ6, A1, S22.

**Основание:** Бюллетень «CHERY AUTOMOBILE CO., LTD» №: TB-C0213 от 02.06.2008 г.

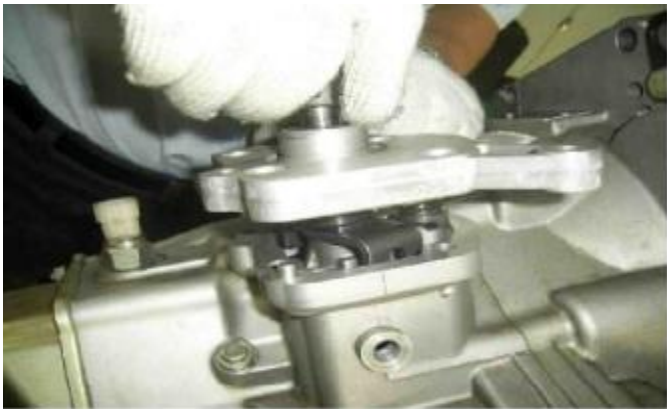
| ЗАО ЗАЗ" | Номер бюллетеня | Дата выпуска | Лист | Листов |
|---|---|---|---|---|
| <b>Причина</b> | Неисправность механизма переключения передач. | | | |

| ЗАО ЗАЗ" | Номер бюллетеня | Дата выпуска | Лист | Листов |
|---|---|---|---|---|
| <b>Метод устранения</b> | <ol style="list-style-type: none"> <li>1. Слейте масло с КПП;</li> <li>2. Снимите КПП с автомобиля;</li> <li>3. Переключите КПП в нейтральное положение;</li> <li>4. Снимите механизм переключения передач (Рис.1);</li> </ol> <p>Рис.1</p> <ol style="list-style-type: none"> <li>5. Снимите корпус КПП (Рис.2)</li> </ol> <p>Рис. 2</p> | | | |

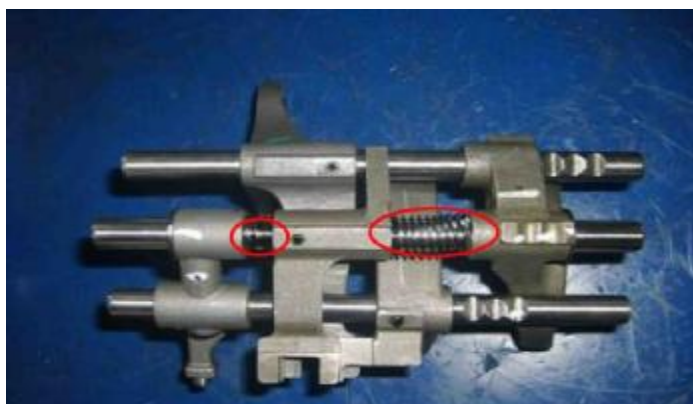
Рис. 5

9. Механизм переключения передач после ремонта (Рис.5)
